Struktur Bangunan pada Rumah Penerima Bantuan Stimulan Perumahan Swadaya (BSPS) di Nagari Kambang Timur Kecamatan Lengayang Kabupaten Pesisir Selatan

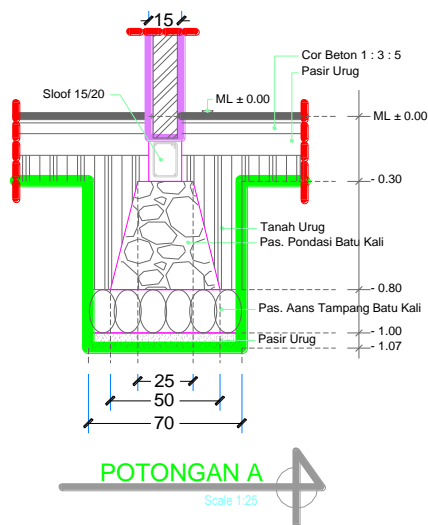
Gambar 7. Detail Pondasi Potongan A

Pondasi batu kali yang dipakai memiliki tinggi 50 cm dengan lebar 50 cm, anstampang yang digunakan tinggi 20 cm dan lebar 70 cm dan dilengkapi dengan sloof di atasnya. Pondasi yang digunakan telah sesuai dengan petunjuk teknis BSPS yang juga diadopsi dari Buku karangan Teddy Boen tahun 2010. Campuran beton yang menggunakan perbandingan 1 semen : 2 pasir : 3 kerikil: ½ air. Agregat halus (pasir) dan Agregat kasar (kerikil) harus keadaan bersih bersih dan Air tidak boleh terdapat lumpur lumpur. Pengecoran bagian struktur (kolom praktis, balok, dan sloof dilakukan secara berkesinambungan dan jangan melakukan pengecoran sepotong-sepotong

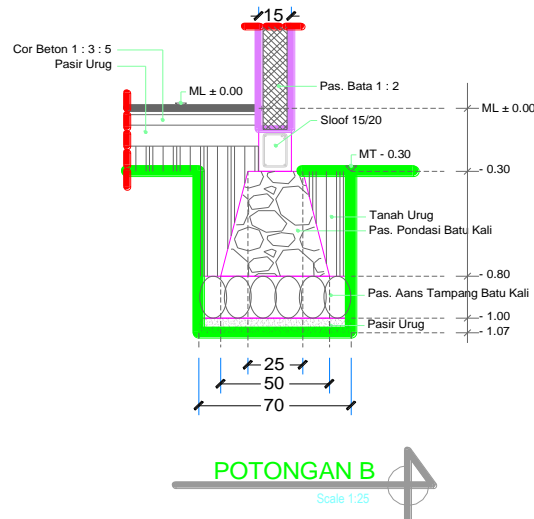
Gambar 8. Detail Pondasi Potongan B

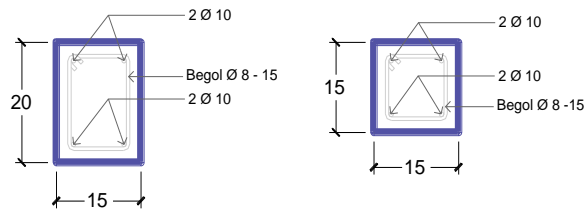
Gambar 10. Detail Sloof, Kolom dan Balok

Dimensi sloof dan balok yang digunakan adalah 20 cm x 15 cm dan dimensi kolom 15 cm x 15 cm. Besi utama yang digunakan adalah 4 batang besi polos dengan diameter 10 mm atau 4 Ø 10 dan besi sengkang yang digunakan besi berukuran 8 mm dengan jarak 150 mm atau Ø8-150. Berikut gambar detail sloof, kolom dan balok.

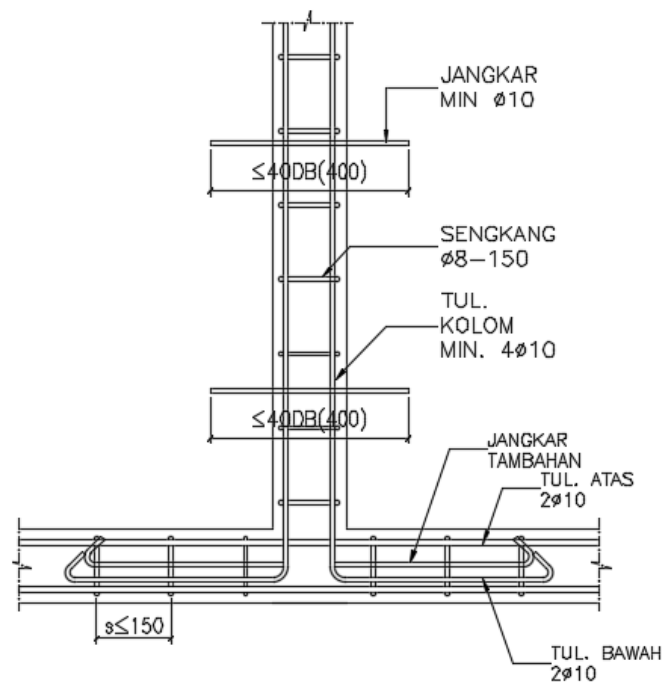
Gambar 13 Detail sambungan Kolom dan Sloof

Tulangan utama yang digunakan adalah tulangan berdiameter 10 mm. Sambungan kolom-balok dan kolom sloof terlihat pada gambar detail sambungan tulangan. Pada penulangan kolom dilebihkan 40D. 40D yaitu 40 dikali diameter tulangan. Diameter tulangan 10 mm berarti $40 \times 10 \text{ mm} = 400 \text{ mm}$ dan pada sambungan tulangan dibengkokan menjadi 90° dan tulangan sengkang yang digunakan berdiameter 8 mm dan ujungnya dibengkokan 6d jarak tiap sengkang maksimum 150 mm dan pada kolom diberikan jangkar sepanjang 40D berguna untuk pengikat dinding.

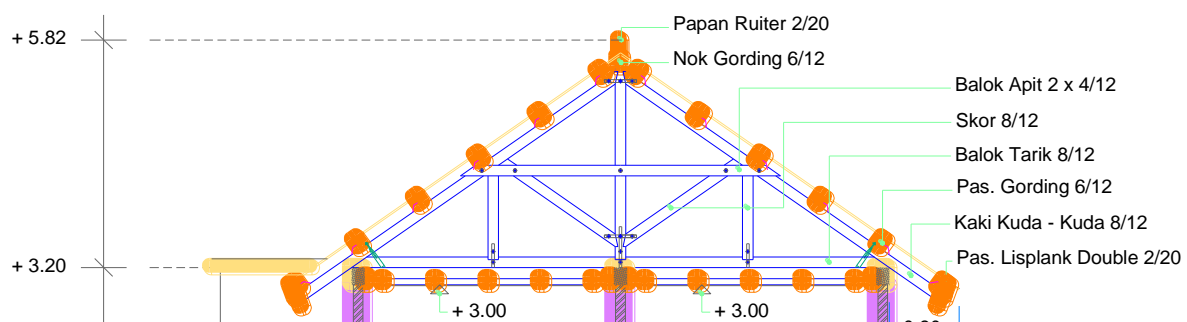
Gambar 14. Kuda-kuda rencana

Rangka kuda-kuda yang digunakan adalah kerangka kayu dengan penggunaan papan ruitler 2/20, nok gording 6/12, balok apit 2 x 4/12, skor 8/12, balok tarik 8/12, pas. Gording 6/12 dan pas lisplank *double* 2/20
