Struktur Bangunan pada Rumah Penerima Bantuan Stimulan Perumahan Swadaya (BSPS) di Nagari Kambang Timur Kecamatan Lengayang Kabupaten Pesisir Selatan

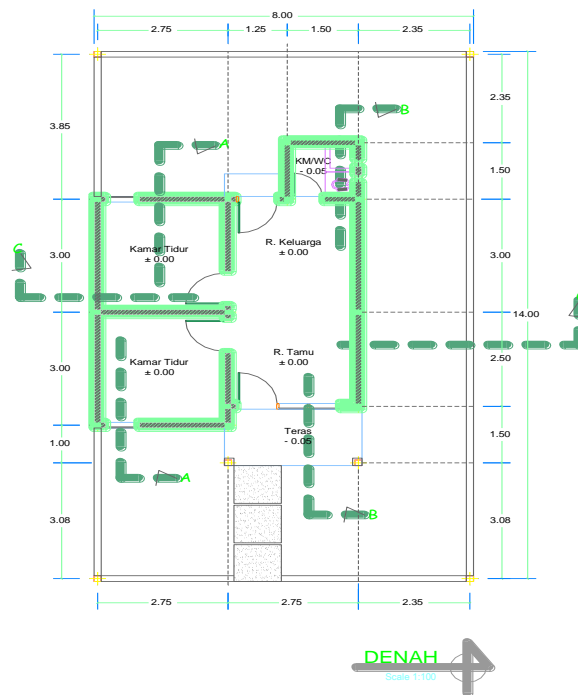
Gambar 6. Denah

Perbaikan rumah yang dilakukan dengan menambahkan pondasi dengan jenis pondasi batu kali dengan volume 4.29 m^3 berikut gambar denah dan detail pondasi yang digunakan.
